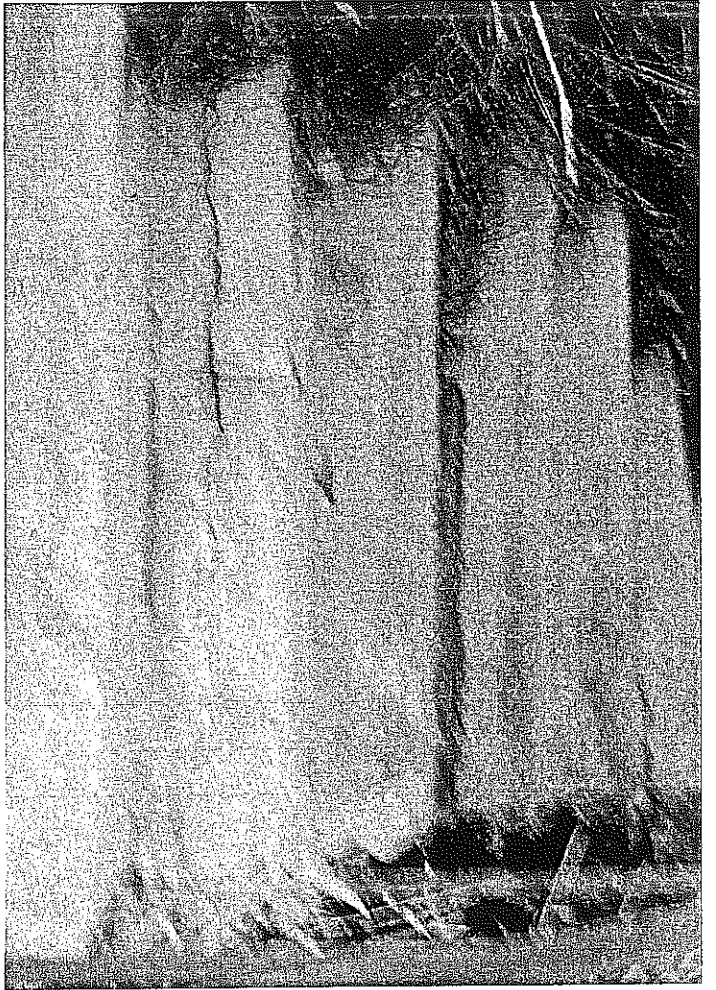
↑ visible descendant de l'en droit
des poutelles p̄i de H. ROUSSEAU

passage béton de la dalle
au dessous de ponce

Démolition de la partie avant
du débarcadere (n. p̄i revu)

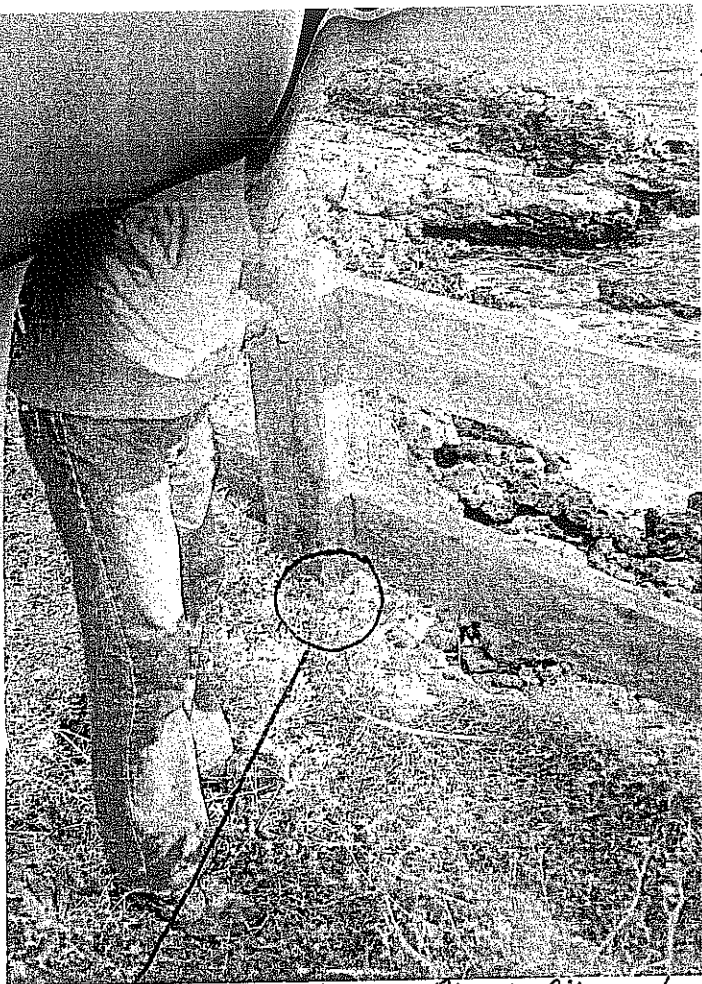
barrière cassée reculée régulièrement.

détérioration du littoral tronçons de barrières emportés

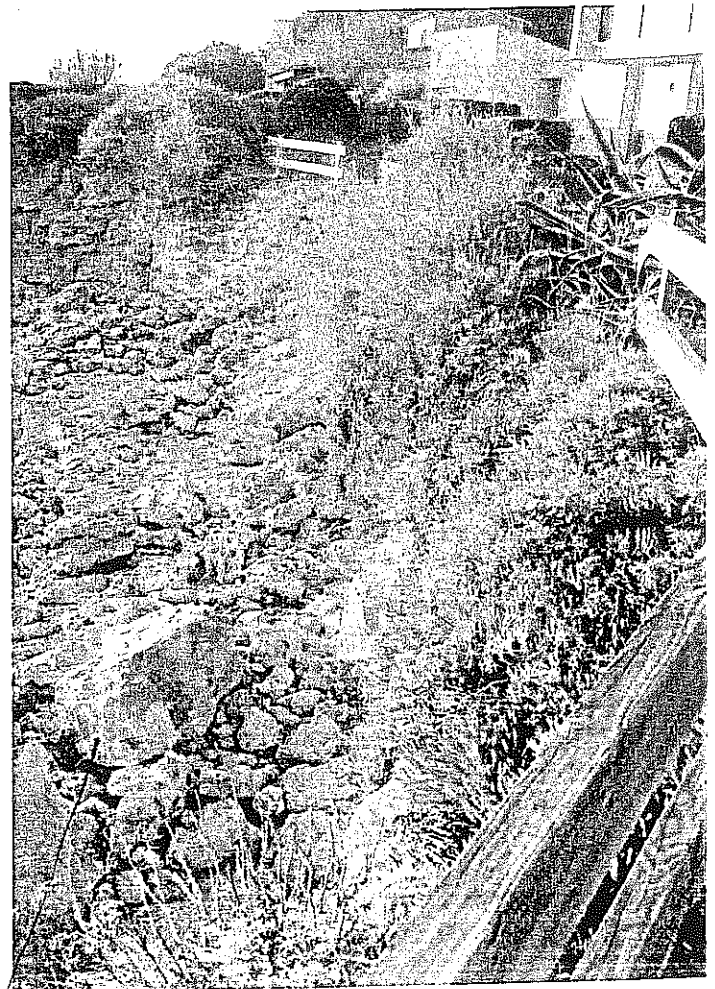
↑ éboulement de la falaise au sommet chute de blocs

zone de déchaussement ↓

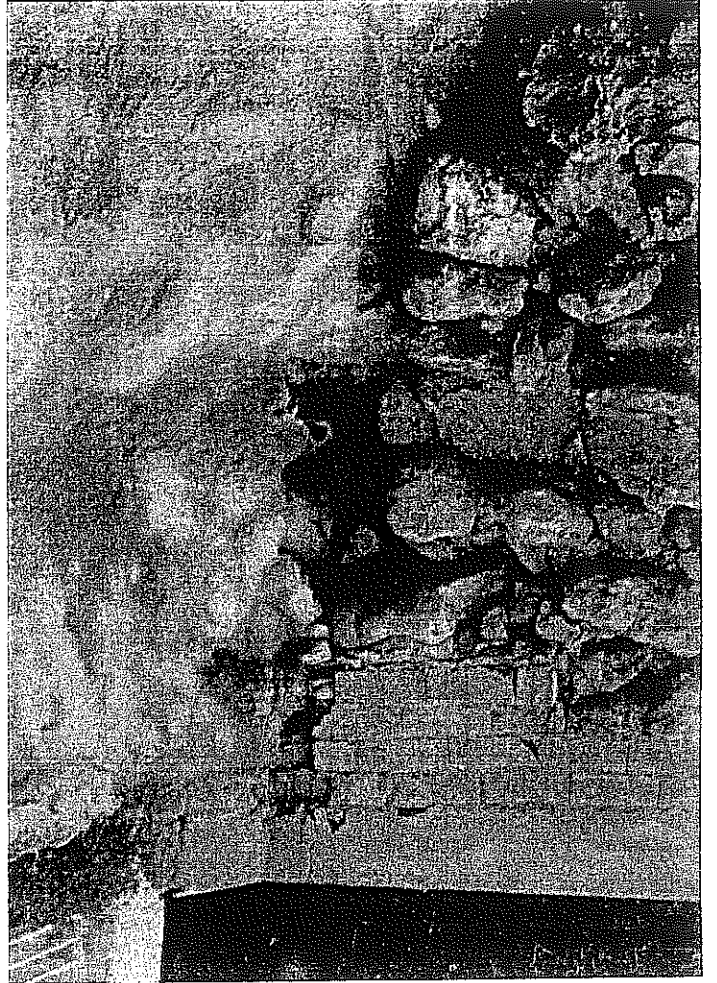
flou de section de déchaussement ↓
écoulement de ciment ↓
