Département : Aude

Commune : Fleury d'Aude

Tempête : Tempêtes hivers 1995-1996

COMMUNE DE FLEURY D'AUDE
EMBOUCHURE DE L'AUDE - LES CABANES

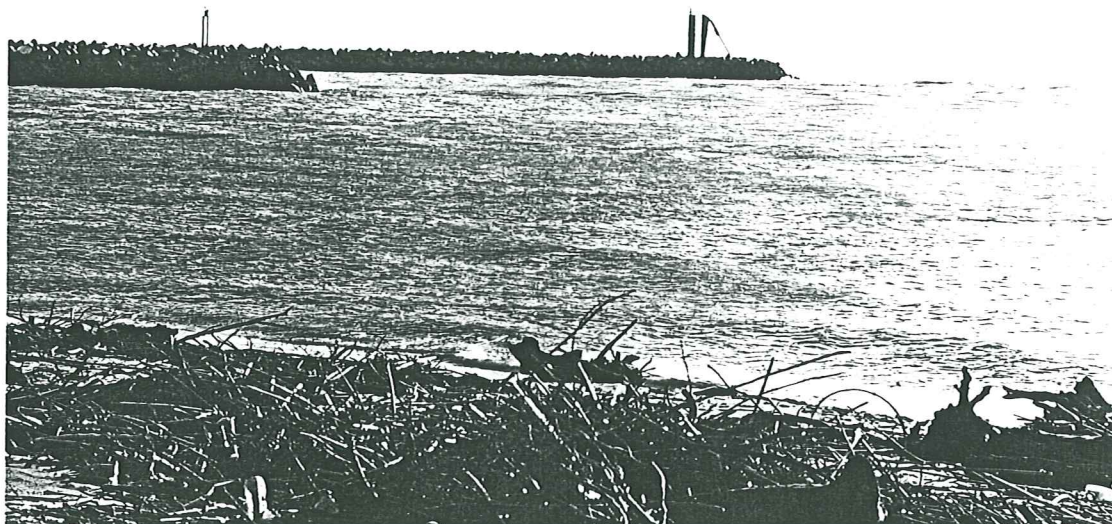
PHOTO N° 1 - Sous réserve d'un examen complémentaire (notamment par voie maritime) les accropodes d'extrémité des musoirs ont "bougé"

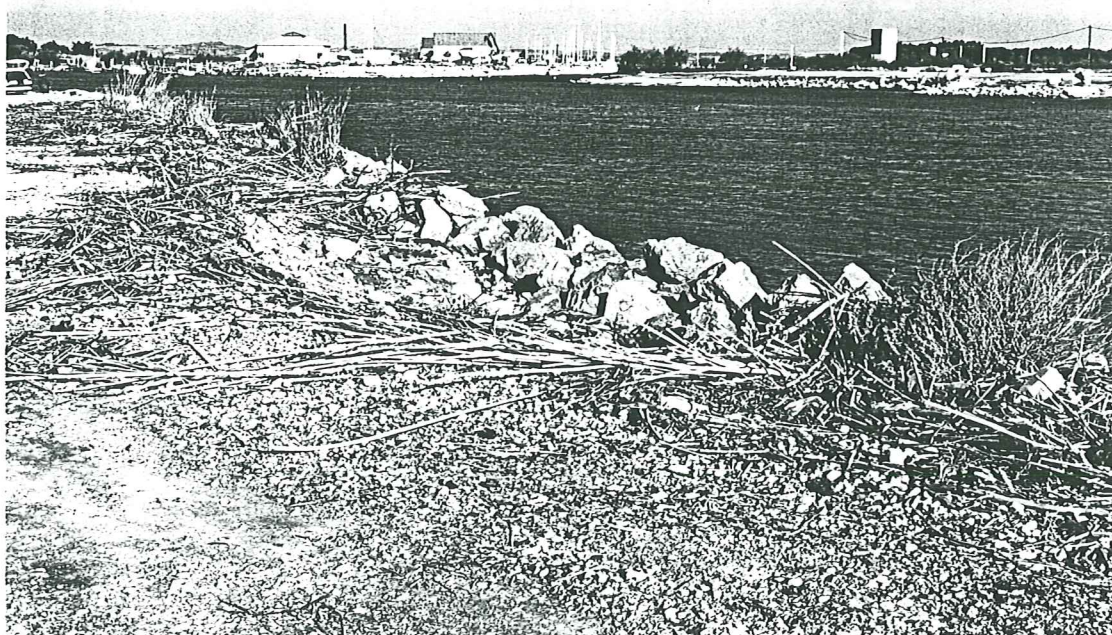
PHOTO N° 2 - Berge rive droite de l'Aude, à l'aval du Port des Cabanes:
- le talus en enrochements a été désorganisé et le terre-plein est affouillé à l'arrière.

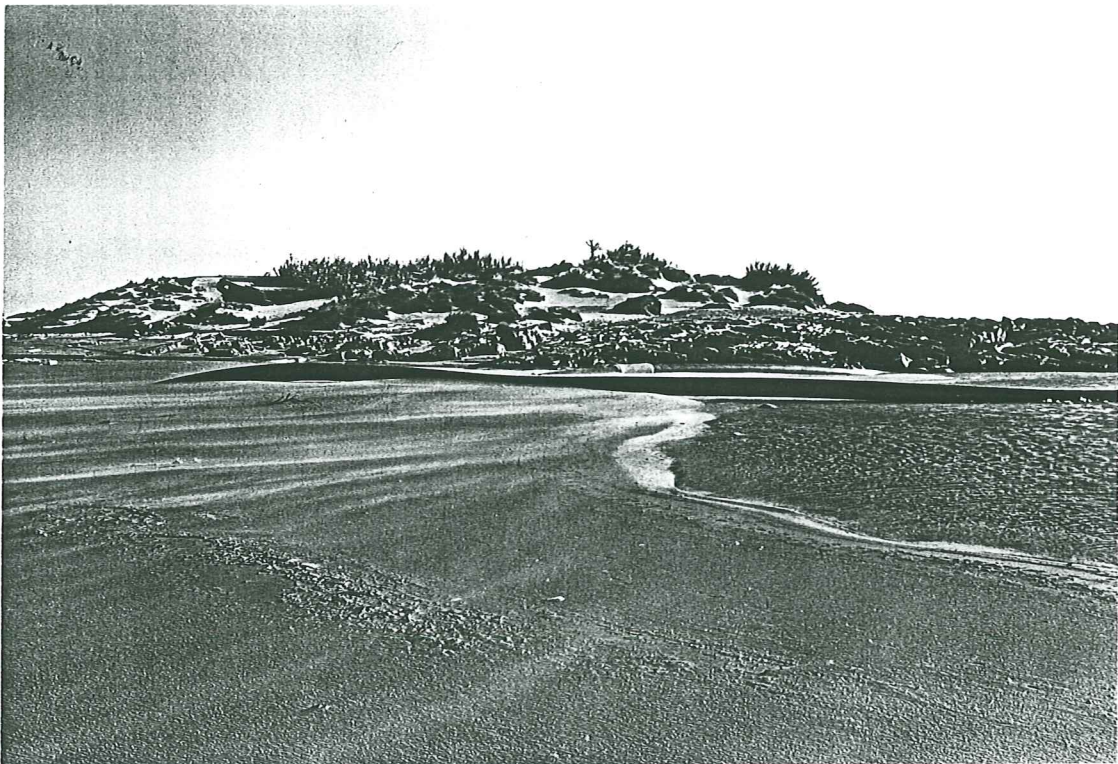
PHOTO N° 4 - ROCHER DE SAINT-PIERRE - LA BULLE

- Les canalisations PVC d'aspiration et de refoulement de "La Bulle" ont été desensouillées.

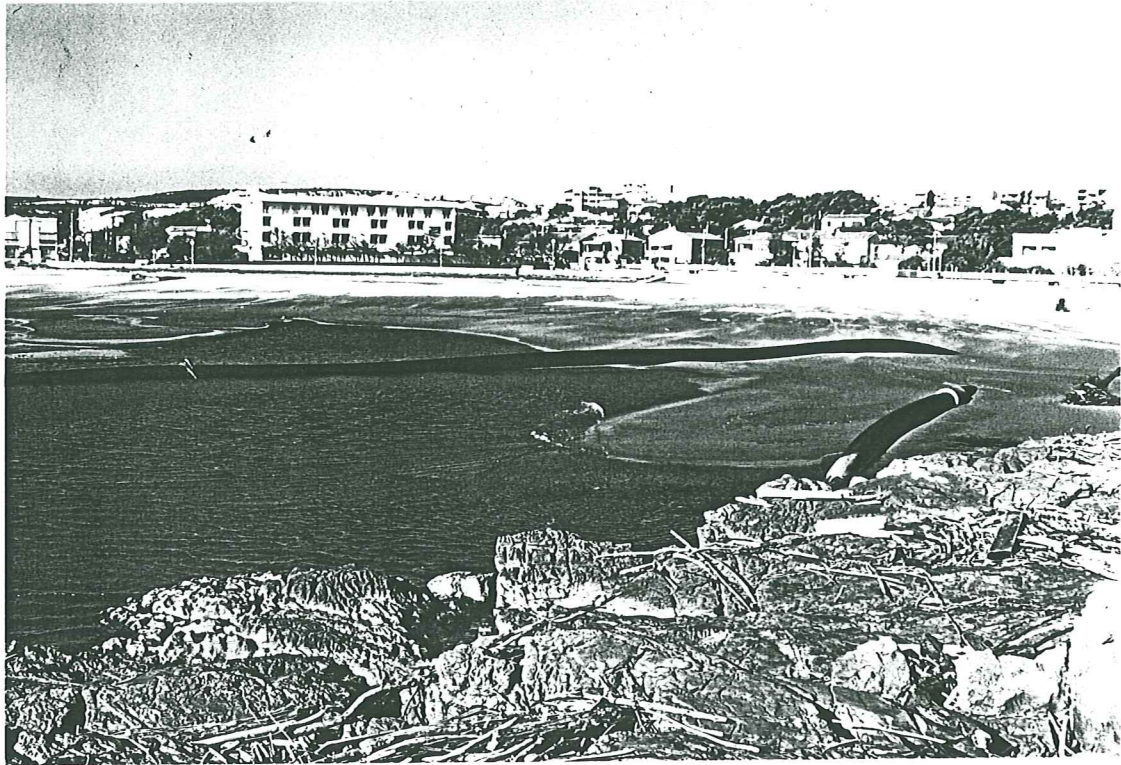
PHOTO N° 5 - ROCHER DE SAINT-PIERRE - "LA BULLE"
- Autre vue des canalisations

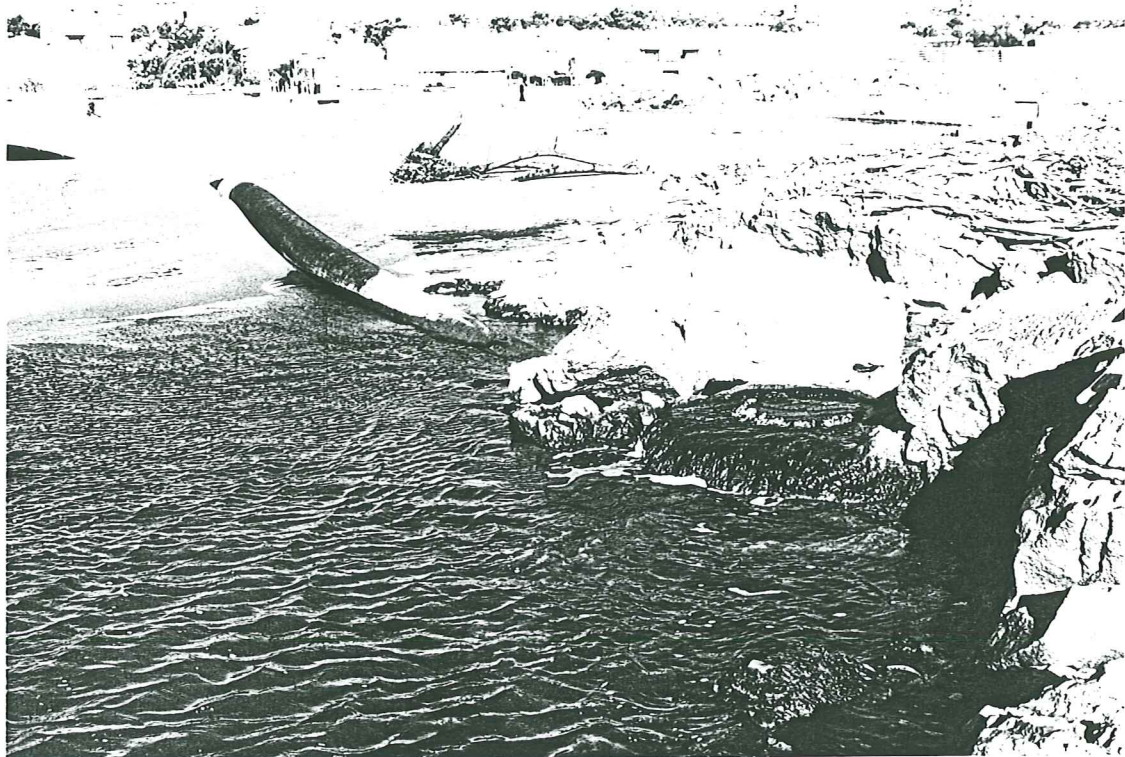
PHOTO N° 6 - ROCHER DE SAINT-PIERRE - "LA BULLE"
- Le regard de refoulement "régurgite" par le tampon.
