Département : **Hérault**

Commune : **Palavas-les-Flots**

Tempête : **Tempête des 7, 8 et 9 novembre 1982.**

Source : SMNLR – Département de l'Hérault – Dégâts causés par la tempête des 7, 8 et 9 novembre 1982.

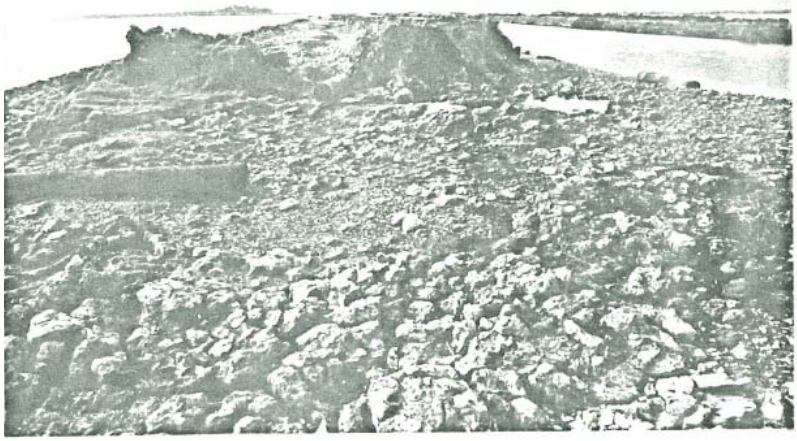
PHOTO 1 - Dépôt de matériaux depuis les dépôts de dragage vers le chemin de halage et le canal.

PHOTO 2 - Transport et dépôt de matériaux rocheux.
Interruption de la continuité du chemin de halage.
Attaque et érosion des cordons d'enclôture des dépôts.

PHOTO 3 - Attaque des cordons d'enclôture des produits de dragage.

PHOTO 4 - Attaque des cordons d'enclôture des produits de dragage.

PHOTO 5 - Dégradation des ouvrages de franchissement des communications étang-canal.

PHOTO 6 - Dégradation des ouvrages de franchissement des communications étang-canal.

PHOTO 7 - Dégradation des ouvrages de franchissement des communications étang-canal.

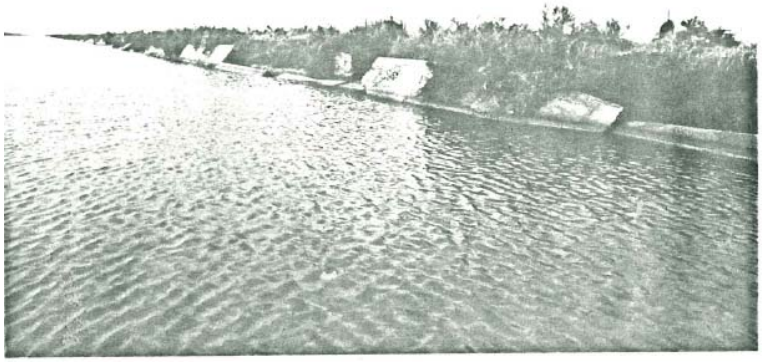
PHOTO 8 - Berge Sud - Décollement des plaques béton protégeant les berges.

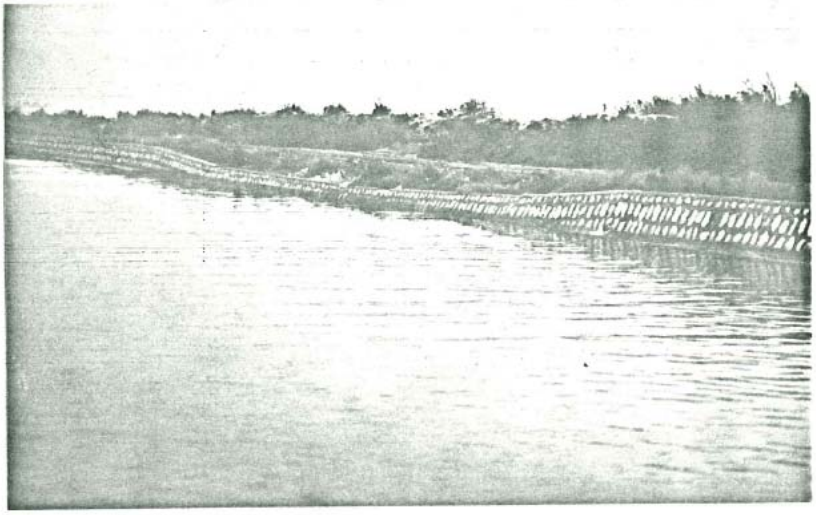
PHOTO 9 - Affaissement du perré de protection de berge Sud.

PHOTO 10 - Etat de la digue Nord entre les P.K. 81.000 et 82.500.

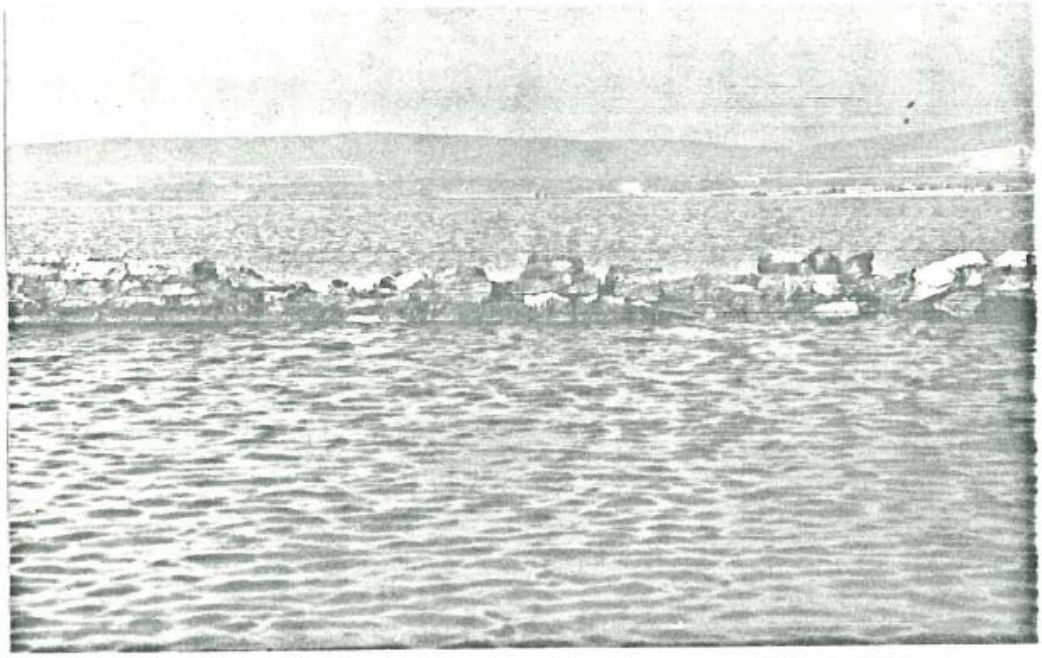
PHOTO 11 - Etat de la digue Nord entre les P.K. 81.000 et 82.500.

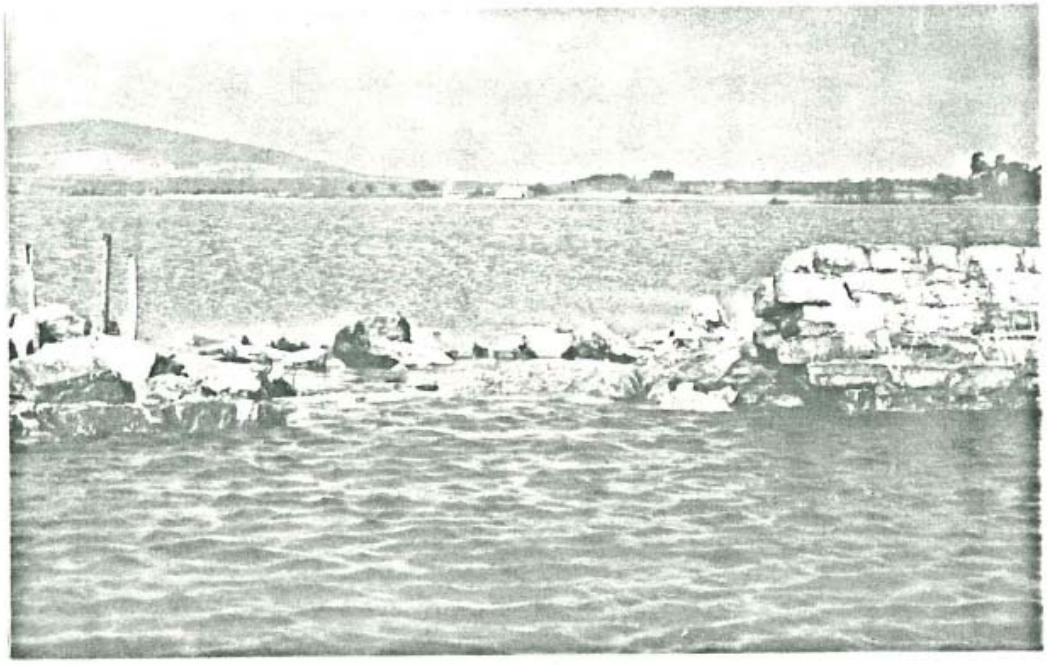
PHOTO 12 - Etat de la digue Nord entre les P.K. 81.000 et 82.500.

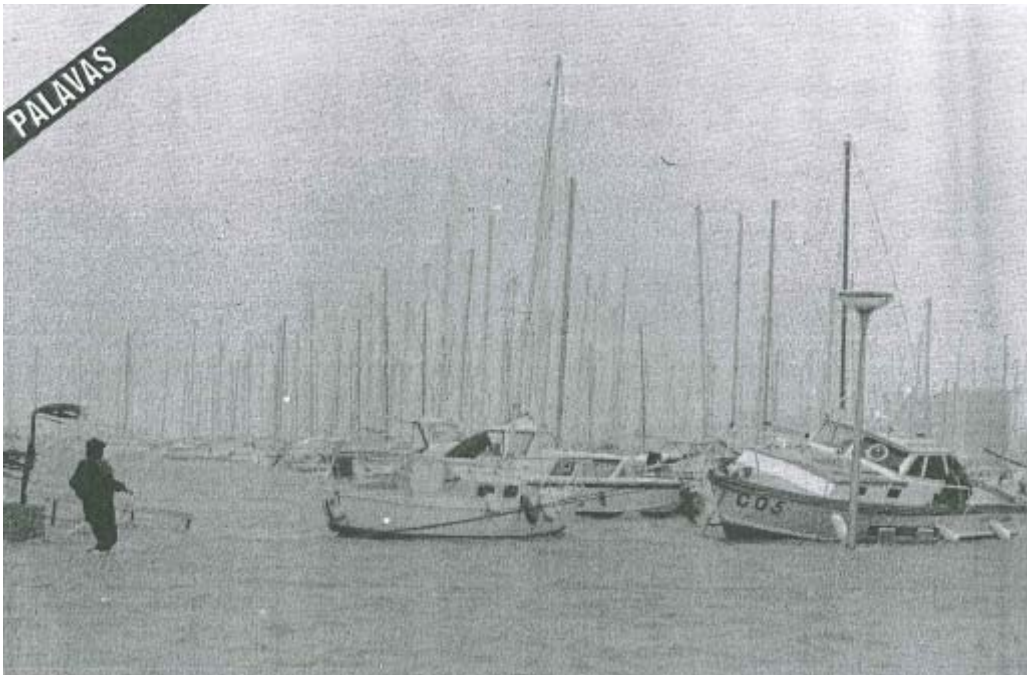
Ainsi, de l'avenue Saint-Maurice qui relie Palavas à Carnon : notre photo montre avec assez d'éloquence la violence des coups de boutoir conjugués de la mer etdu vent.
